Bouwhistorische Commissie Westfries Genootschap

Project 17.3 Stolp Spanbroekerweg 23 Spanbroek

Beschrijving

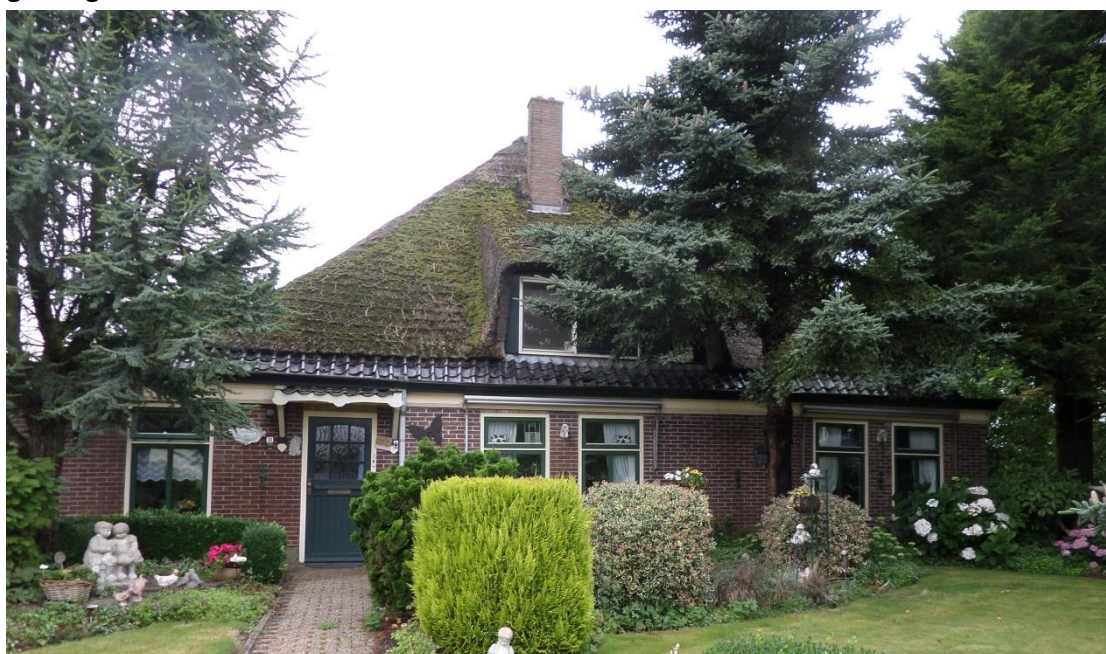
Voorgevel

De gevels zijn rond 1900 rondom nieuw opgetrokken. De schoorsteen is vernieuwd en lijkt ook van deze datering. De kozijnen in de voorgevel zijn nog recenter en breder uitgevoerd dan de oorspronkelijke kozijnen waardoor de verhouding in de gevel is verstoord.

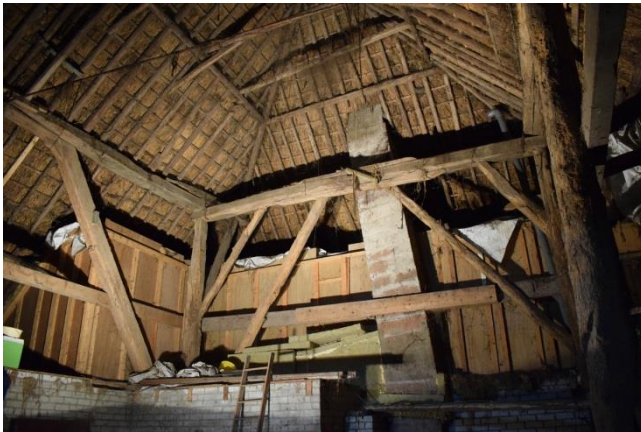
Aanzicht kap met vierkant met extra schoren

Het vierkant is samengesteld uit oude eiken balken en recentere grenen balken. De eiken onderdelen zijn waarschijnlijk van voor 1600. Waarschijnlijk zijn ze afkomstig van een ouder vierkant en hergebruikt. Het vierkant is aan de voorzijde overhangend gemaakt met balkstukken die aan de bovendekbalken zijn bevestigd. Het vierkant is op een aantal plaatsen ondersteund door extra palen en schoren en versterkt met recentere houten delen ook bij een bovendekbalk.

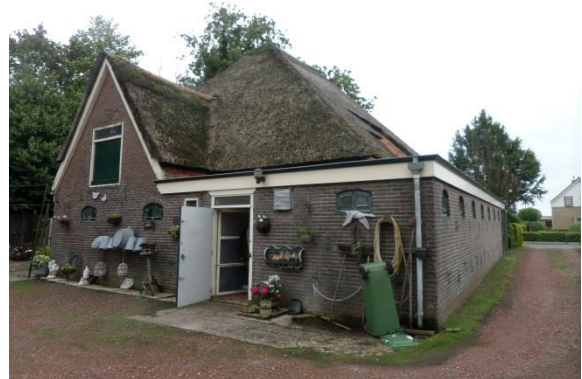
Platte aanbouw aan linker zij- en achtergevel

Bij de laatste verbouwing is een deel van het dak aan zowel de linker zijgevel als de achtergevel plat uitgevoerd waardoor het schuine dak gedeelte, de hilde boven de veestal, is verdwenen. Tevens is een dakopbouw aan de achtergevel gemaakt.

Het karakter van de stolp is door de verschillende ingrepen flink aangetast en niet meer oorspronkelijk.

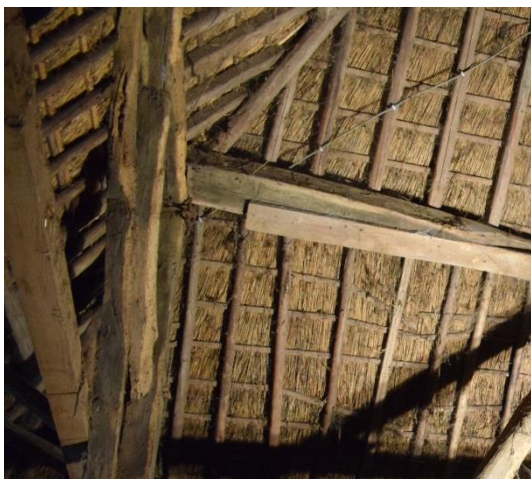
Aansluiting met ketting

De achterste vierkantpalen zijn met zware kettingen aan de bovendekbalken verbonden. Het lijkt er op dat hier sprake is van, in het verleden, ernstige stormschade die op deze ongebruikelijke wijze is hersteld. Het vierkant is hierdoor niet meer origineel en constructief minder stabiel door de ongebruikelijke aanpassingen.
